## ORDEN DE SERVICIO

| No. Reporte | Fecha de atención | Costo de servicio | Tipo de gas |
|---|---|---|---|
| IT: <del>238656</del> 238656 | 11-03-2024 | | UT |
| Producto: Insta. <del>enerhit</del> enerhit 6L | | | |

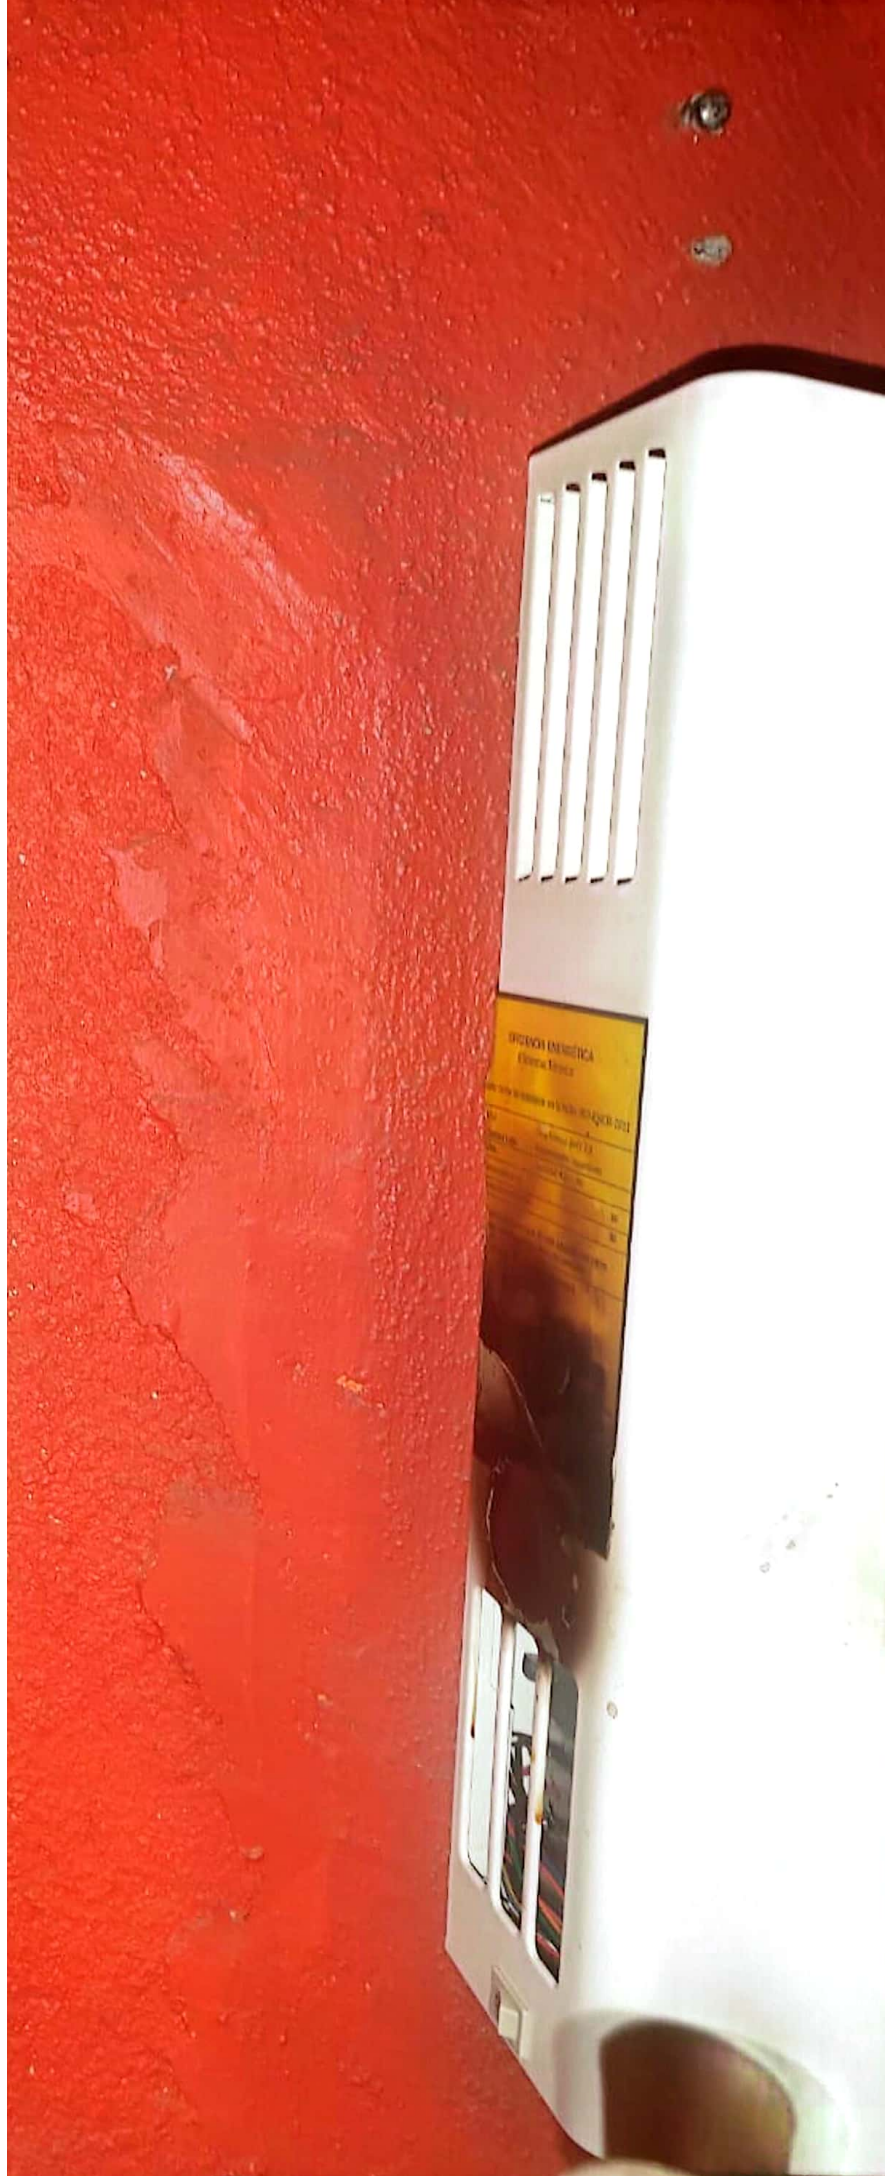
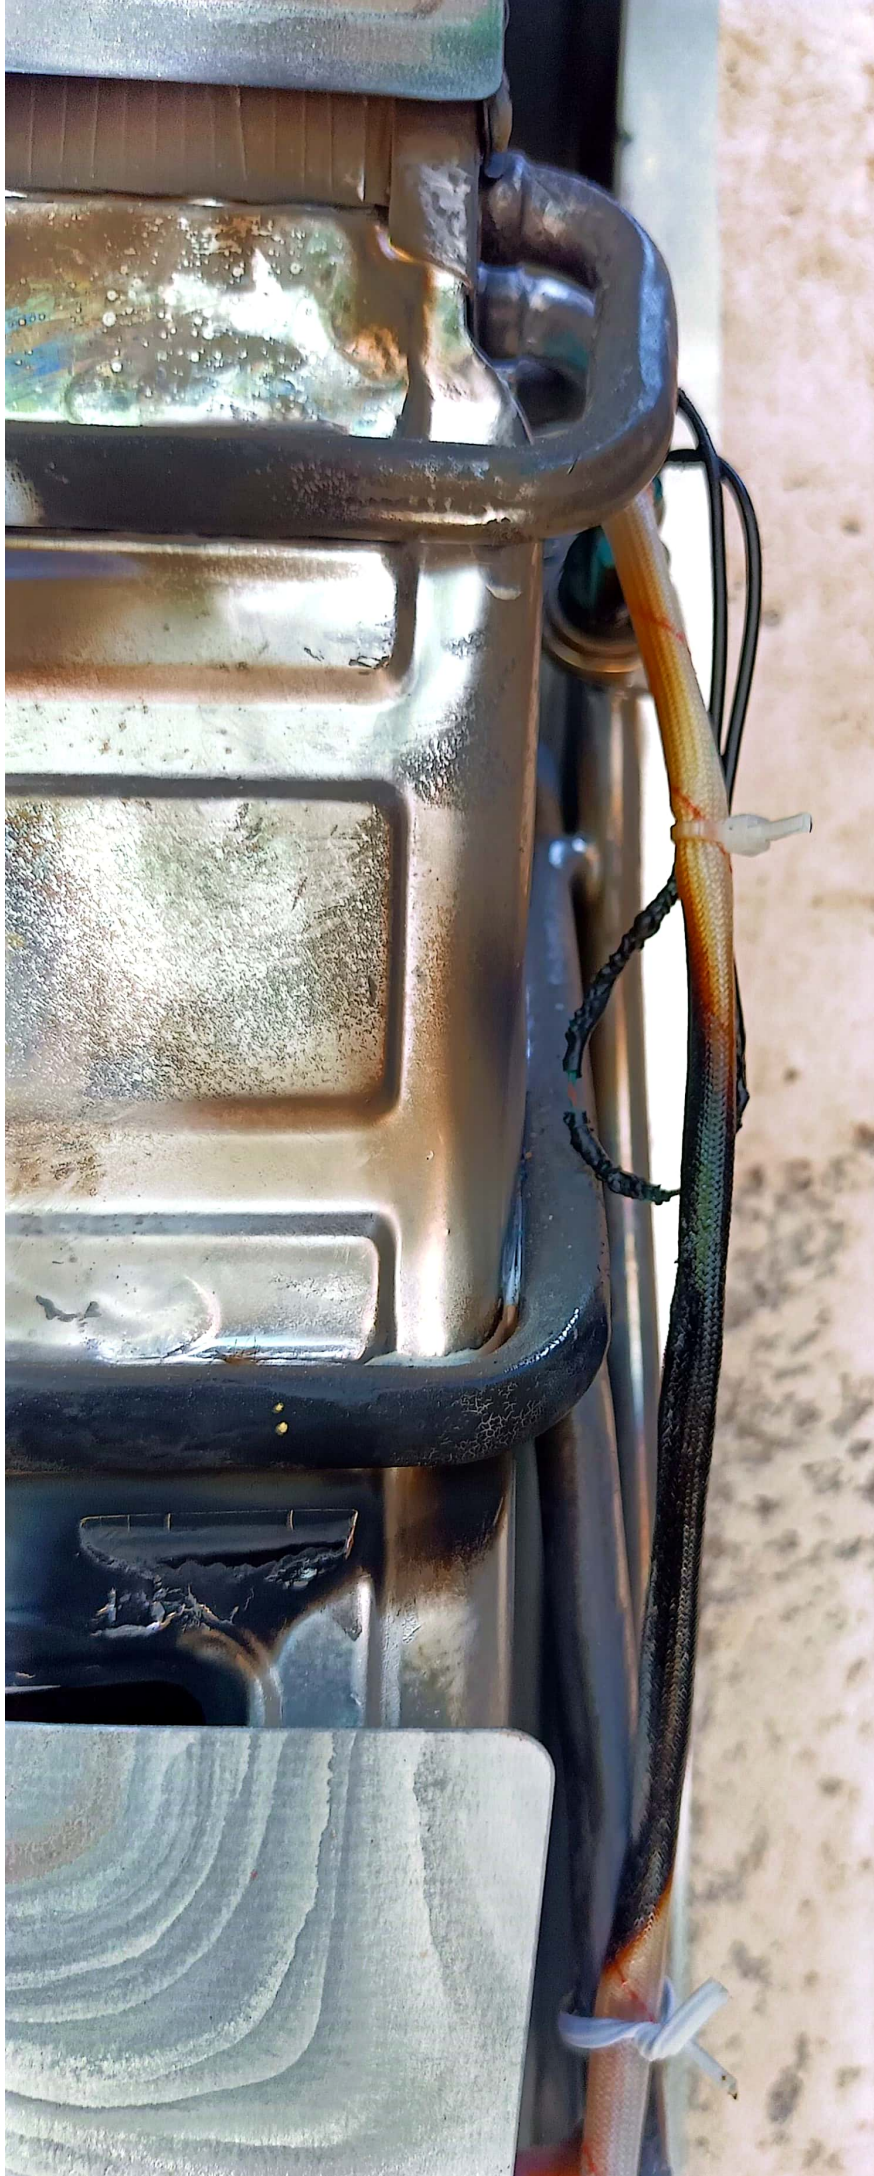
Se detecto que El equipo se encuentra flameado  
cables estan quemados y El equipo no funciona  
Se Requiere cambio de equipo
