## ORDEN DE SERVICIO

| No. Reporte | Fecha de atención | Costo de servicio | Tipo de gas |
|---|---|---|---|
| IT: <del>238656</del> 238656 | 11-03-2024 | | UT |
| Producto: Insta. <del>enerhit</del> enerhit 6L | | | |

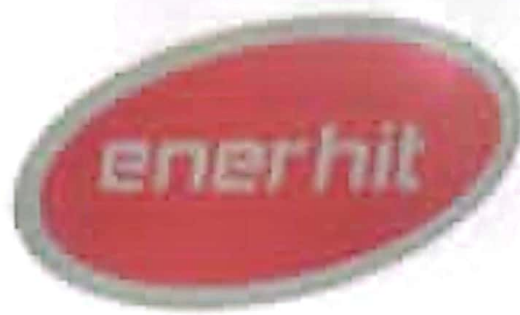
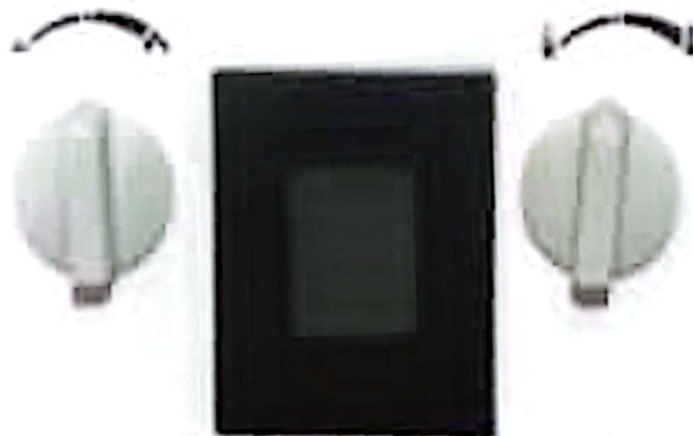
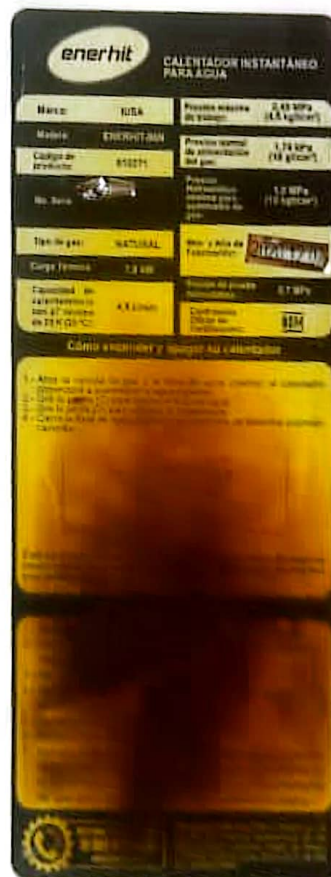
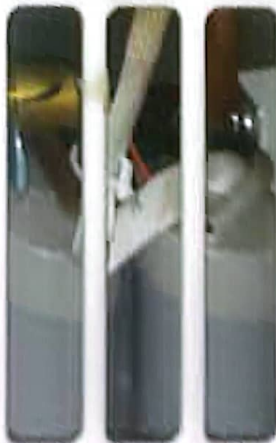
Se detecto que El equipo se encuentra flameado  
cables estan quemados y El equipo no funciona  
Se Requiere cambio de equipo
