<b>IUSA</b> 1939	<b>ORDEN DE SERVICIO</b>			<b>TCS</b> Ticket Control Service
No. Reporte	Fecha de atención	Costo de servicio	Tipo de gas	
TT240909			N/A	
<b>Producto:</b>	CALENTADOR SOLAR PRIMO 120L INOX T/VAC			
<b>DATOS DEL CST</b>				
Nombre: CST:	Marlen Gazca	Telefono	7291399849	
<b>DATOS DE USUARIO</b>				
Nombre:	Elias Rodriguez Hernandez	Domicilio:	Lirios #5	
Telefono:	9513261226	Celular:	9514664120	
Estado:	Oaxaca	Ciudad:	Tlacolula de Matamoros	
Colonia:	Yacid	Referencias:	Entre Paraiso y Azucenas	
CP:	70400			
<b>INCIDENTE REPORTADO</b>				
<b>Descripción:</b>	Cliente se comunica para indicar presenta goteo en la parte baja de lado donde sale el agua caliente y el agua fria y de un respiradero de lado derecho lleva 20 dias con este goteo con goteo permanente el cual es gota tras gota , con conexión a tinaco con una diferencia aproximada de 45 cm mas alto el tinaco que el calentador por tal motivo se comunica para solicitar asistencia.

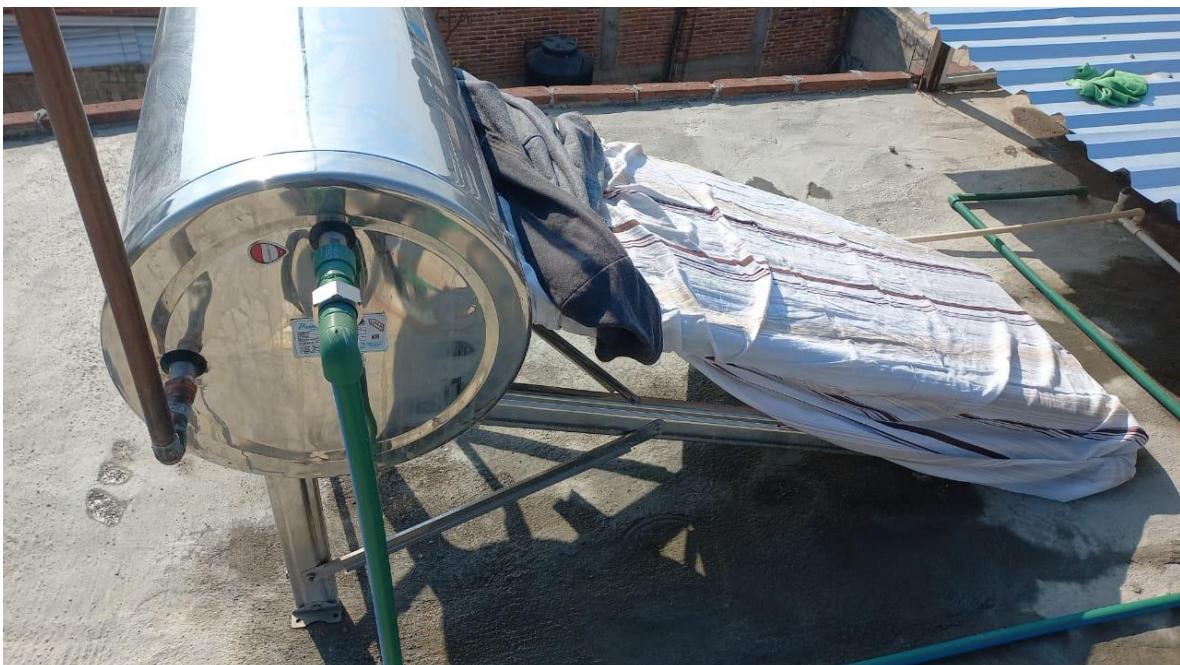
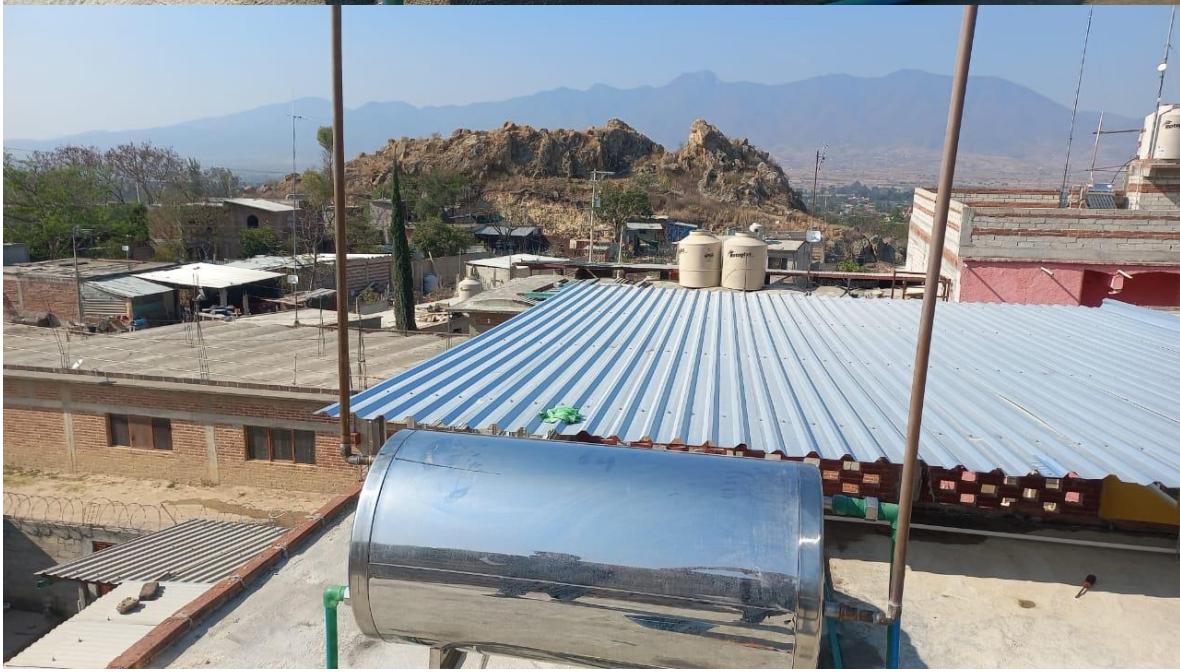
<b>REFACCIONES UTILIZADOS EN EL SERVICIO</b>				
<b>DICTAMEN DEL SERVICIO</b>				
<p>El Calentador no entra en garantía Porque al momento de apretar el Conector no aplicaron contra placa</p> <p>Para evitar y detener el Conector del Termo tanque provocando la fuga de agua el tanque estu</p> <p>llo se rompe</p>				
NOMBRE Y FIRMA TÉCNICO	NOMBRE Y FIRMA DE USUARIO			
Solitro, <i>Dalya Ruiz</i>				
Reiteramos nuestra compromiso, estamos a sus órdenes ante cualquier duda y/o comentario, los 365 días del año las 24 hrs.				
Telefono: 8009004872 /5551181500	e-mail: case@iusa.com.mx
